■ REFLEXIONES ACERCA DE LA ARQUITECTURA PRECOLOMBINA EN EL PERÚ

Henry Eduardo Torres Peceros

Torres Peceros, H. E. (2018). Reflexiones acerca de la Arquitectura Precolombina en el Perú. *Anales del IAA*, 48(2), pp. 157-170.
Recuperado de: <http://www.iaa.fadu.uba.ar/ojs/index.php/anales/article/view/282/482>

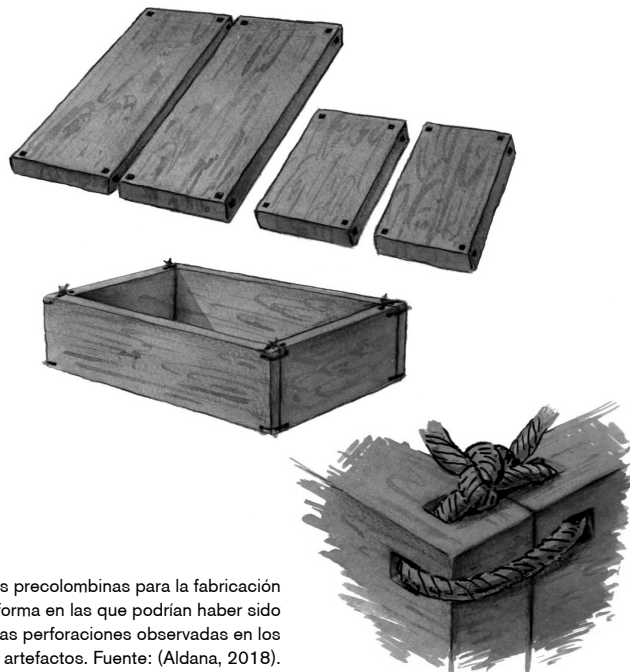
Figura 2: Moldes o gaveras precolombinas para la fabricación de adobes. Se muestra la forma en las que podrían haber sido utilizados de acuerdo con las perforaciones observadas en los artefactos. Fuente: (Aldana, 2018).

En una situación opuesta a lo que sucedía en los Andes, en los antiguos frisos de la tumba de Rejmira, en Egipto, se puede conocer detalladamente el proceso de fabricación de adobes en una fecha estimada en torno al 1500 a.C. Estas representaciones hicieron posible el conocimiento acerca de los constructores egipcios de la antigüedad. Existe consenso entre los investigadores del antiguo Perú en que los primeros adobes, fabricados con moldes, aparecieron en el intermedio temprano (200 A.C.), conformados por estructuras muy frágiles de cañas amarradas en forma de pequeñas tablillas. Estos adobes son de fácil identificación, pues las improntas de las cañas quedaron impresas en el barro fresco. El empleo de gaveras de madera de caras planas se produjo posteriormente, entre el Horizonte Medio (año 500 D.C.) y los inicios del intermedio tardío (1300 D.C.) (Figura 2). Poco se conoce

acerca de los moldes de los adobes de caras planas. Se cree que se habrían conformado con tablillas de madera alisada. Sin embargo, la ausencia de testimonios orales, escritos y gráficos que permitan conocer la forma de dichos moldes o gaveras, y el modo en que se empleaban, explica el actual desconocimiento de mayores detalles⁷.

El hallazgo de otra gavera ha sido reportado por el arqueólogo Walter Tosso⁹ (2017), en la provincia de Huaral. En plena temporada del proyecto de investigación que él dirigía, fueron encontradas en perfecto estado de conservación cuatro piezas de madera. Se trataba de unas tablillas de bordes irregulares con formas rectangulares, agrupadas en dos pares de dimensiones similares. Se encontraban muy juntas las unas de las otras, cada una con una perforación cuadrangular cerca de sus cuatro vértices, muy similar al objeto 75934¹⁰. La definición del objeto fue unánime, se trataba de una gavera prehispánica abandonada u ofrendada. Se encontraba cerca de donde fueron modelados los adobes del asentamiento. Las mediciones que se hicieron comparándola con los adobes existentes en el sitio corroboraron inmediatamente esta hipótesis. Los trabajos en madera en épocas precolombinas tuvieron un desarrollo importante, pues se podían fabricar objetos mediante diversas técnicas como el tallado, el perforado y el cortado. Daban lugar a piezas escultóricas como máscaras e ídolos, pero también a herramientas utilizadas para la fabricación de tejidos y para la agricultura. Estos elementos son comúnmente encontrados en contextos arqueológicos y con frecuencia se hallan expuestos en los museos. En el caso de la textilería, que todavía se mantiene en uso el telar de cintura y otras técnicas de origen precolombino, también se emplean las mismas herramientas. Contrariamente, los registros de herramientas de construcción precolombinas son escasos. Ello obedece, probablemente, a la propia naturaleza manual del trabajo o al uso compartido de herramientas agrícolas para la obtención y manipulación de la tierra. Dichas herramientas son objetos poco conocidos y, por lo tanto, su identificación también se dificulta. Podría afirmarse que el objeto 75934 descrito anteriormente, fue parte de una gavera precolombina. Si bien se aguarda la confirmación de estas hipótesis, las dimensiones de la tabla así lo indicarían, puesto que podría tratarse de una gavera Inca. Dichos adobes usualmente poseen 60 cm o más de largo, y los 14 cm de altura del adobe también responden a una altura promedio. Los adobes de la cultura Yschma, sociedad precedente a la Inca y originaria del valle del Rímac, poseen por lo general menores dimensiones, principalmente en la altura.

- 10** Estas perforaciones habrían servido para unir las tabillas mediante soguillas. Debido a la ausencia de clavos, la utilización de cuerdas era muy frecuente en los Andes. Un ejemplo similar puede encontrarse en un hallazgo de la época Moche denominado "Caja incisa", que consta de un cubo de piedra en el cual cada lado presenta horadaciones cerca de sus vértices que habrían servido de unión en forma similar a las gaveras.

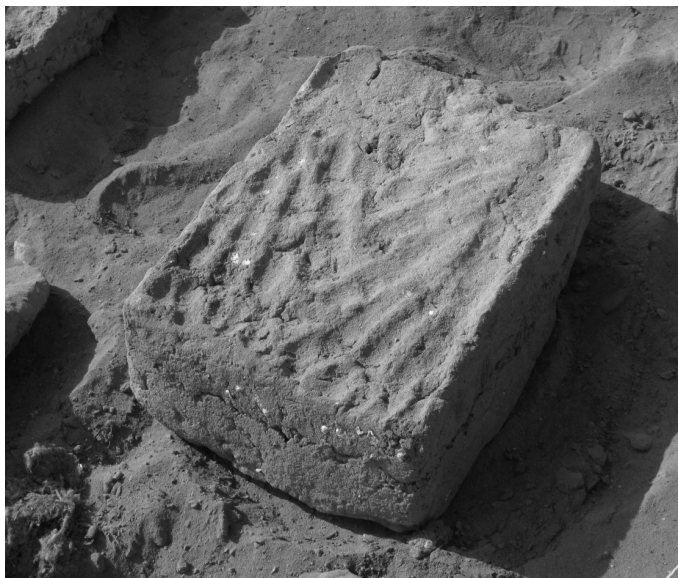
Figura 3:
Adobe precolombino con
huellas de manos.
Dimensiones aproximadas:
30 cm x 20 cm x 12 cm.
Fuente: Fotografía del autor.

Casi todos los adobes prehispánicos poseen claras huellas de los adoberos que los fabricaron¹¹. Dichas improntas son muy variadas, algunas simplemente parecen surcos dibujados con los dedos sobre la superficie del barro fresco, como resultado natural del moldeado. En otros casos se encuentran huellas humanas que plasman manos completas, de pies y manos de niños (Figuras 3 y 4). También se visualizan huellas de animales, tales como perros. Estas marcas aportan datos muy interesantes acerca del contexto cultural de aquellas épocas. La presencia de niños o perros habla de un entorno familiar durante las horas de trabajo. Del mismo modo, algunas huellas de manos completas parecieran buscar la trascendencia. Todas ellas, sin embargo, aparentan ser producto de un acto espontáneo. A través de las huellas en los adobes precolombinos puede intentar recrearse la vida cotidiana de varios siglos atrás (Figura 5) ¿Por qué aparece la mano de un niño en un adobe recién moldeado? ¿Acaso los niños acompañaban a sus padres en estas tareas? ¿Es una travesura o la huella es una idea deliberada de sus padres para inmortalizar el momento de hacer una pausa lúdica y compartir con su hijo un instante íntimo en medio de horas de agobio y trabajo, en un mundo que solo entendía la vida colectivamente? ¿Qué puede decirse respecto a la huella de un perro? Es sabido que en épocas prehispánicas el *Allqo* o perro era un habitual acompañante de las faenas del trabajo. Incluso se lo enfardelaba y enterraba como a los hombres. Las huellas de un perro en un adobe Yschma de 800 años de antigüedad demuestran su presencia durante las jornadas laborales de los adoberos precolombinos (Figura 6). Es posible que nunca se llegue a comprender en profundidad a estas civilizaciones, cuyos restos permanecen bajo la arena o los escombros. Quizás, a través de sus adobes se los pueda conocer mejor, ya que con el tiempo se han tornado en un elemento representativo y único en su naturaleza. Además de ser un material constructivo, se trata de un testimonio extraordinario del pasado escondido y arrebatado por los siglos de olvido. Es un túnel mágico en el tiempo, donde es posible encontrar las marcas de las manos de hombres diestros y agobiados que realizaron estas estructuras hace cientos de años. El sol y la pampa desértica acompañaron a estos vitales hombres que hicieron en el desierto una maravilla, una obra capaz de imponerse sobre la naturaleza de una manera sobrecogedora. Los adobes no son meros bloques de tierra, son ante todo testimonios de días, semanas y años de trabajo, de lucha y sacrificio. Las marcas de los dedos y manos son un importante testimonio histórico, físico, que aporta una información valiosa sobre los procedimientos constructivos y que permite inferir rasgos que ayuden a reconstruir a estos grupos humanos, cuyo esfuerzo y organización parece haberse olvidado.

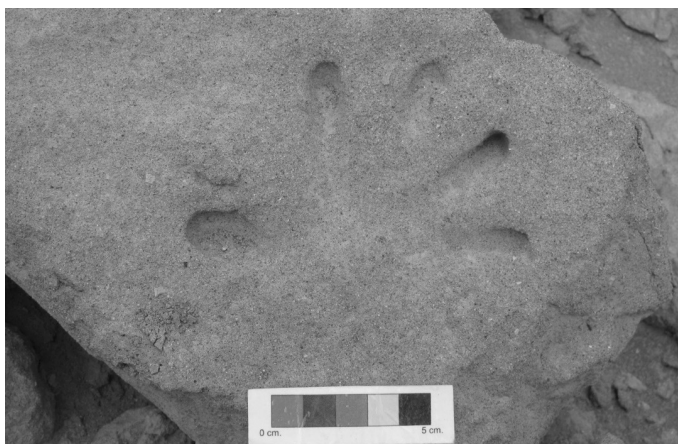
Figura 4:
Adobe precolombino con la
huella de un niño de aproxima-
damente cuatro años. Fuente:
Fotografía del autor.

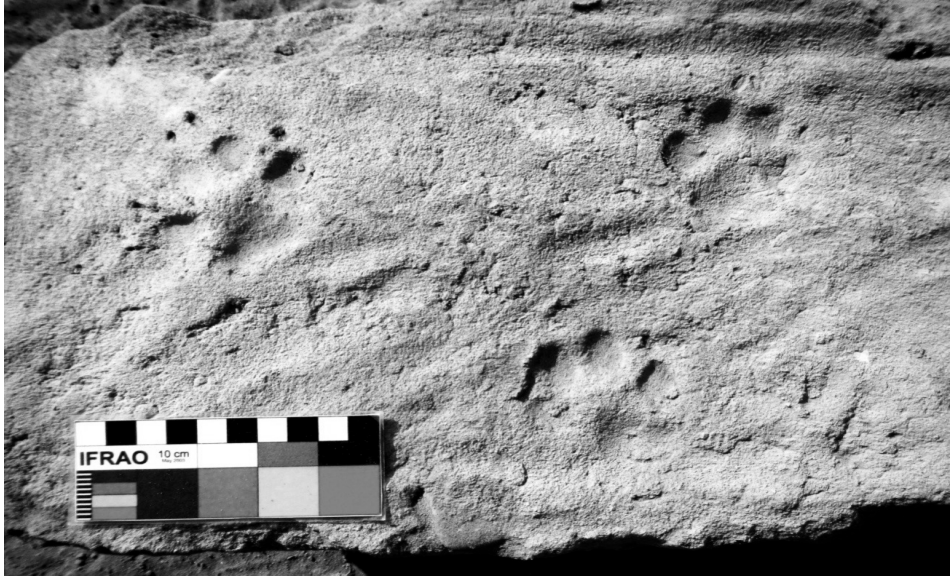
Figura 6: Adobe precolombino. Se observan las huellas de un perro, usuales acompañantes en las actividades cotidianas. Fuente: Fotografía del autor.

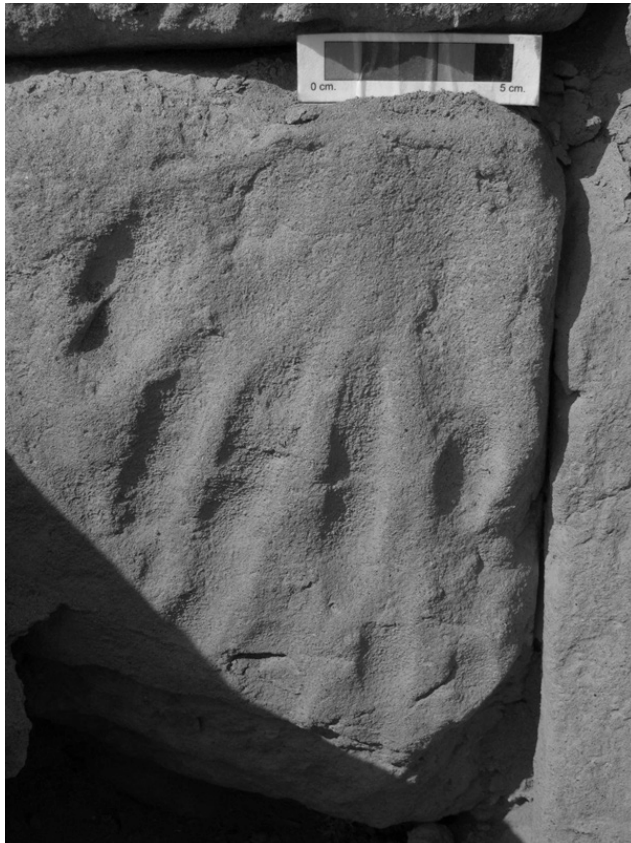
Figura 7: Adobe precolombino con huella de la mano completa de un hombre adulto. Fuente: Fotografía del autor.

Las impresiones de dedos y manos en los adobes precolombinos son muy similares a las de los adoberos actuales del campo (Figura 7). Lamentablemente, es cada vez más difícil encontrarlos. Si fuera posible verlos trabajar, se comprendería que estas huellas son el indicio de trabajo rápido y diestro, ¡no hay tiempo que perder!, habrán pensado. Seguramente había mucha tarea por delante y miles de adobes por moldear. Por encima de ellos el sol calcina el aire y los hombres trabajan incansables. El barro se transforma, de pronto, en las manos de estos hombres, y se convierte en edificios, los edificios en una ciudad y la ciudad en un santuario. Los hombres que realizan obras que los trascienden son también como dioses, y ellos, al parecer, lo sabían muy bien.
